COMUNE
DI BAI SO
PROVINCIA DI REGGIO EMILIA

PIANO DI COLTIVAZIONE E PROGETTO DI SISTEMAZIONE CAVA DI GHIAIA “LA CAVIA”

Geode s.c.r.l. Via Martinella 50/C 43124 Parma Tel 0521/257057 – fax 0521/921910

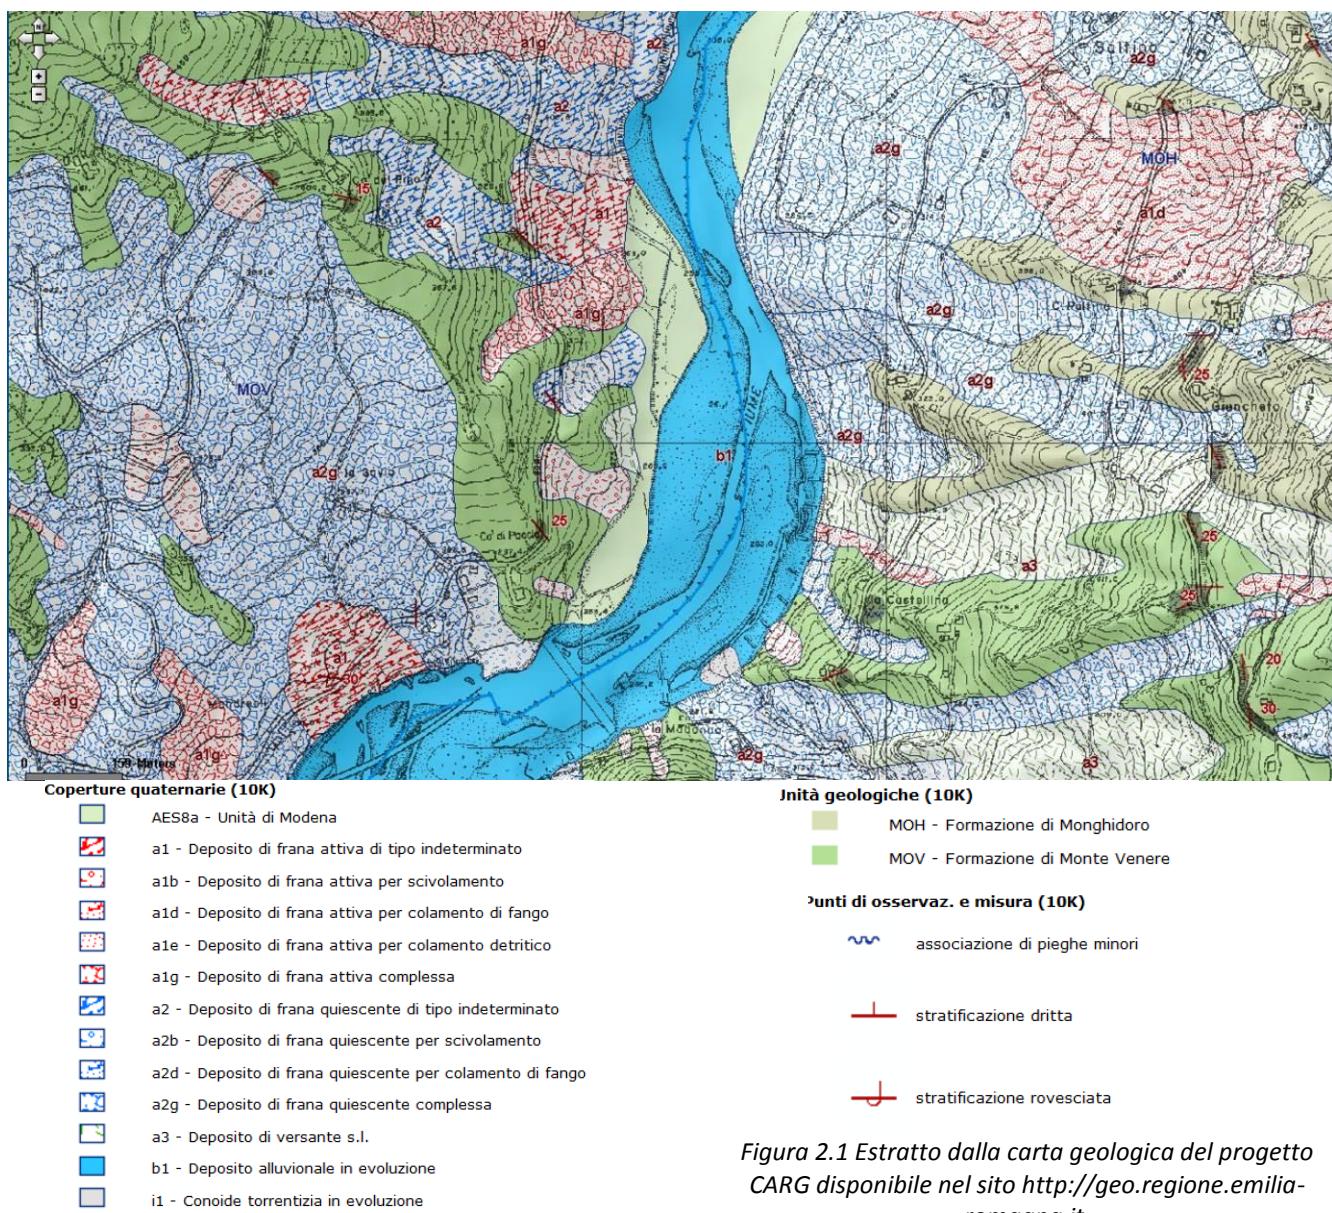
Figura 2.1 Estratto dalla carta geologica del progetto CARG disponibile nel sito <http://geo.regione.emilia-romagna.it>.

Nell'area in esame affiorano i terreni del subsistema di Ravenna – unità di Modena (AES8a) ed i depositi alluvionali in evoluzione (b1). Più a monte, in sponda sinistra del F. Secchia affiorano i terreni della Formazione di Monte Venere (MOV) appartenente alle Unità Liguri, mentre in sponda destra affiorano i terreni della Formazione di Monghidoro (MOH).

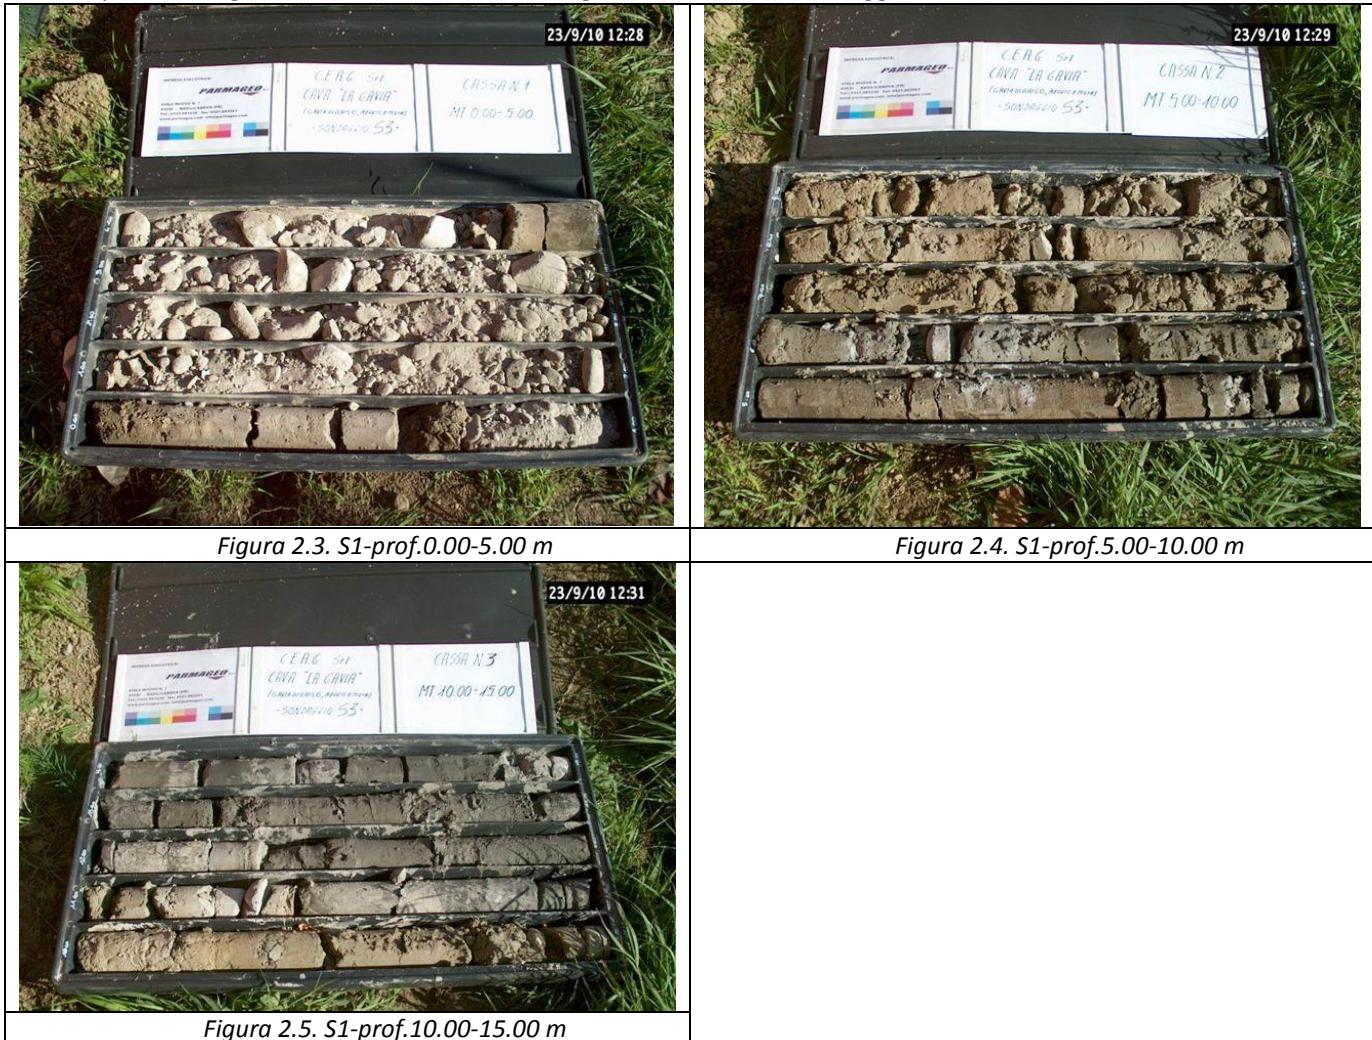
Si riporta di seguito la documentazione fotografica relativa al sondaggio S1:

Nel sondaggio a carotaggio continuo S1 sono state eseguite 3 prove SCPT che hanno fornito tutte un valore di rifiuto.

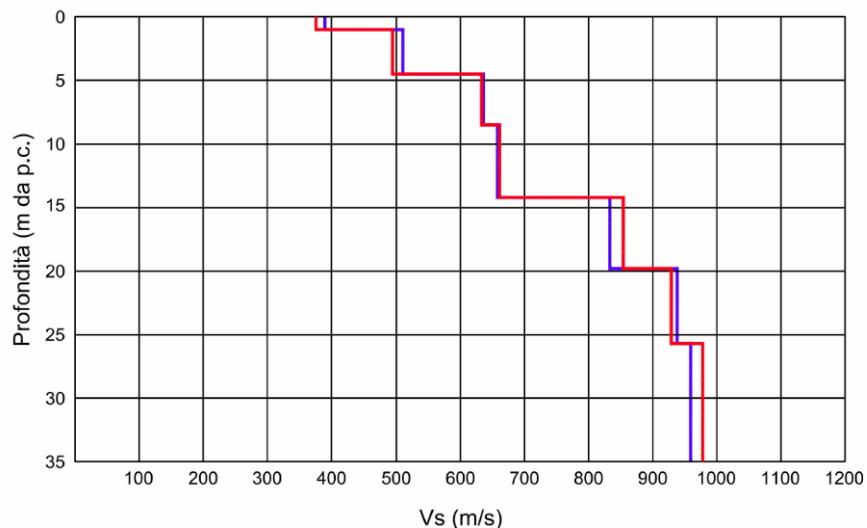
Figura 2.6. Diagramma Vs-profondità (in rosso le V_{sv} e in blu le V_{sh})

Nell'area è stata svolta una indagine MASW ubicata come riportato in Tavola 3. Il valore di V_{s0} calcolato sulla base della prova MASW eseguita risulta pari a **714 m/s**. Nella figura seguente si riportano i valori di Vs registrati alle differenti profondità ed il profilo verticale delle velocità.

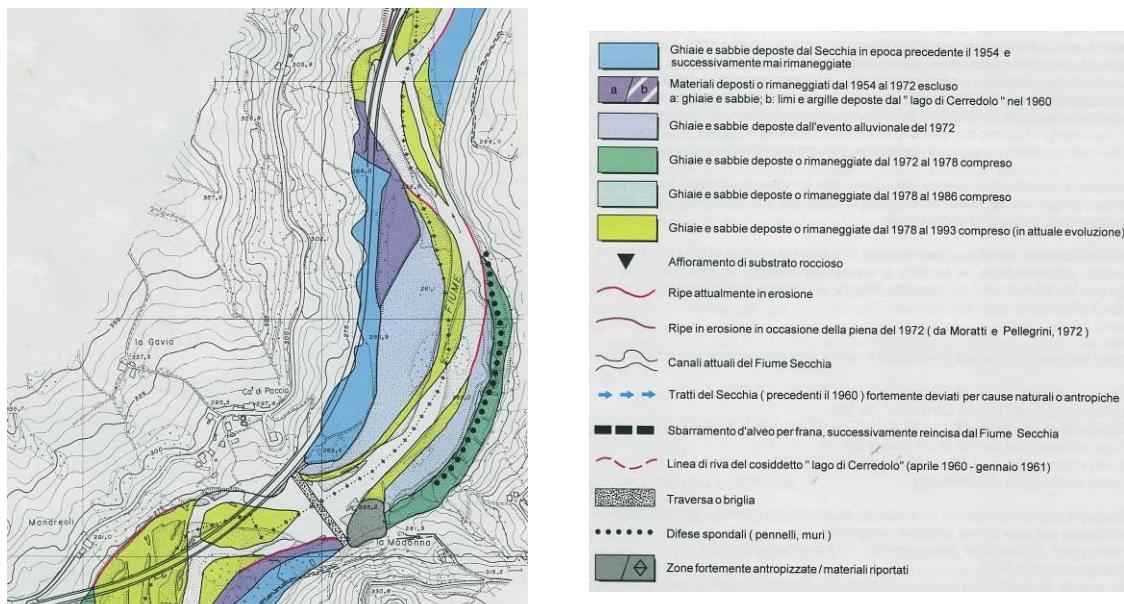
Figura 2.10. Caratteristiche ed età dei depositi alluvionali del fondovalle Secchia in corrispondenza della cava "La Gavia"
(Note illustrative della Carta del Dissesto Geologico Attuale, Foglio 218 SE – Carpineti, Bertolini, 1994)

- depositi (ghiaie e sabbie) sedimentati in epoca precedente il '54 e successivamente mai rimaneggiati o erosi;
- depositi (ghiaie e sabbie) rielaborati dal '54 al '72 escluso (piene del '60, '66, '69);
- depositi fini (limi e argille) depositi dal "lago di Cerredolo" nel '60;
- depositi (ghiaie e sabbie) dell'evento del '72;
- depositi (ghiaie e sabbie) rimaneggiati dal '72 al '78 (eventi del '73, '74, '77);
- depositi (ghiaie e sabbie) rimaneggiati dall'86 ad '93.

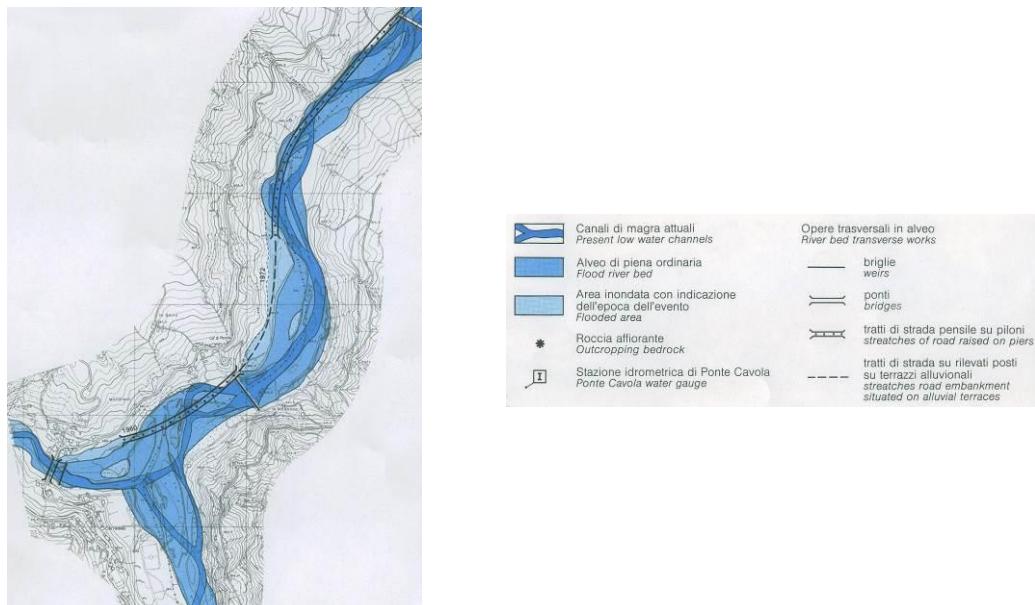
Figura 2.11. Canale di magra, alveo di piena ordinaria, aree inondate ed età dell'evento, opere trasversali in alveo relativamente al corso del Fiume Secchia in corrispondenza della cava "La Gavia" (Carta del Dissesto Geologico Attuale, Foglio 218SE – Carpineti, Scala 1:25.000, Bertolini, 1994)

Gli studi sopra riportati risalgono al 1994 e quindi l'attuale corso del Fiume Secchia non coincide con l'ubicazione riportata nella carta di cui sopra, in quanto nell'ultimo ventennio il flusso d'acqua ha "accentuato" il meandro erodendo la sponda esterna (destra) e depositando ancora in sponda sinistra. In particolare si segnala come la porzione di valle dell'area oggetto di intervento sia stata caratterizzata negli ultimi 10 anni da un progressivo accrescimento del deposito alluvionale presente in sinistra nella porzione settentrionale.

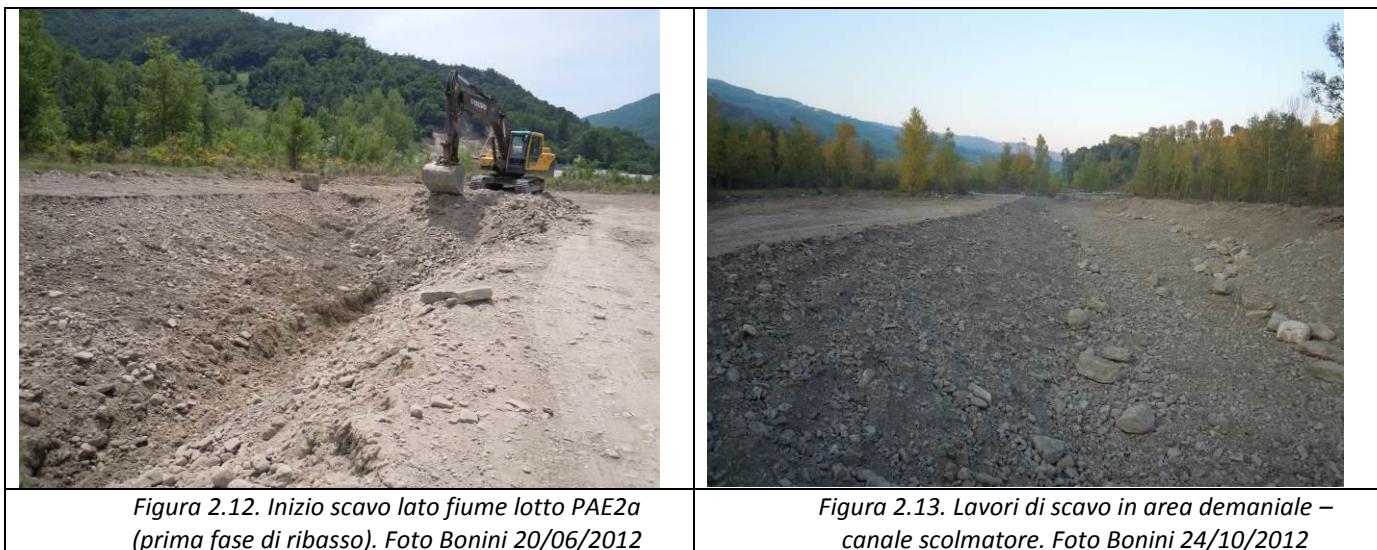
Figura 2.12. Inizio scavo lato fiume lotto PAE2a (prima fase di ribasso). Foto Bonini 20/06/2012

Gli scavi in area privata (autorizzati ai sensi della LR17/91 e dal PAE di Baiso) sono iniziati coltivando il lotto PAE 2a del progetto approvato. La coltivazione ha interessato un'area di circa 9000 mq essenzialmente priva di vegetazione in cui il suolo è risultato molto scarso (pochi centimetri) che è stato asportato e posizionato sul lato di valle. Lo scavo è avvenuto per "strati" successivi con due fasi di ribasso.

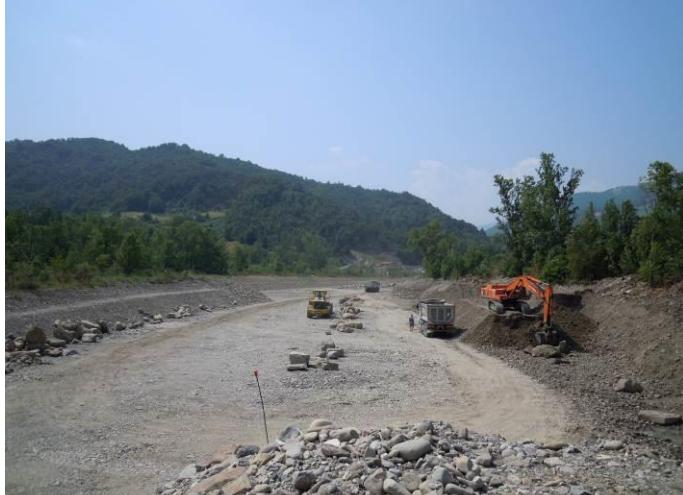
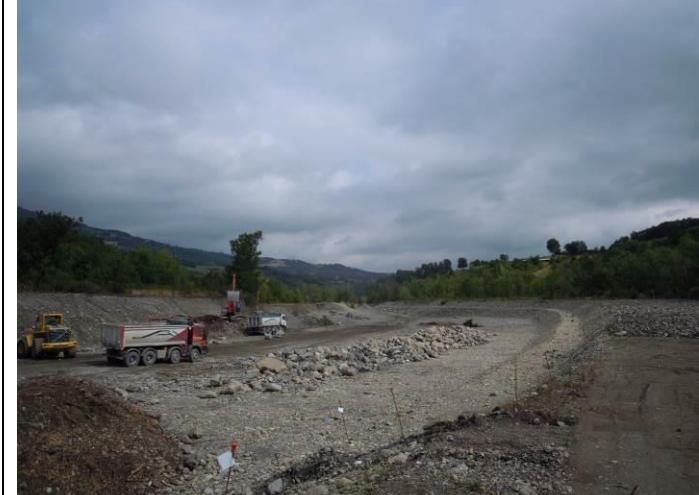
<p><i>Figura 2.14 Coltivazione settore PAE 1 con ribasso ed arretramento del fronte di scavo. Foto Bonini 16/07/2013</i></p>	<p><i>Figura 2.15 Lavori di scavo settore PAE1. Foto Bonini 26/08/2013</i></p>

Durante l'esecuzione degli scavi è stata rilevata la presenza di un livello "argilloso" nella zona tra il lotto A-2013 ed il lotto B-2013. Sono stati rinvenuti inoltre massi ciclopici utilizzati per gli interventi di recupero. Anche in questo caso durante i sopralluoghi è sempre stata osservata la buona stabilità delle scarpate e l'assenza di acqua sul fondo di cava.

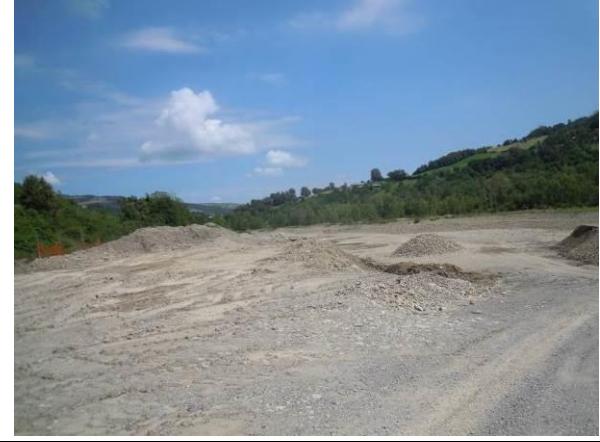
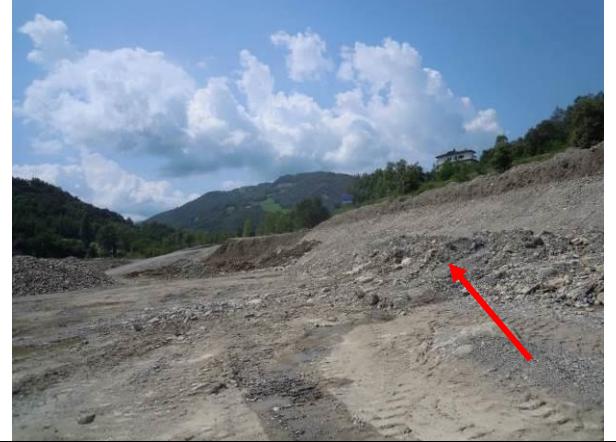
<p><i>Figura 2.16 Porzione di fronte rinterrato. Foto G. Bonini 05/08/2014</i></p>	<p><i>Figura 2.17. Visione del fronte e del piede (in figura indicato dalla freccia) corpo di frana sepolto. Foto G. Bonini 05/08/2014</i></p>

Nell'annualità 2014 la coltivazione ha interessato un'area di circa 7.500 mq, con suolo e cappellacci dello spessore di circa 0.5-1.0 m di profondità. Anche in questa annualità non vi sono particolari segnalazioni in merito alla stabilità delle scarpate. Durante un sopralluogo eseguito all'inizio dell'agosto 2014 è stata evidenziata la presenza alla base degli scavi di un corpo di vecchia frana sepolto da 4-5 m di ghiaie alluvionali. Nell'area sono stati disposti drenaggi, il rinterro ed il posizionamento di una scogliera al piede di frana. Le condizioni del fronte di scavo si sono mantenute comunque buone, senza manifestare segni di cedimenti o lesioni. Anche le intense precipitazioni verificatesi all'inizio di settembre non hanno influito sull'assetto dei fronti o delle porzioni rinterrate che non hanno presentato segni di movimento o dissesti. In questo caso, la piena del f. Secchia non ha interessato neanche la porzione di valle della cava esposta al rigurgito del fiume.

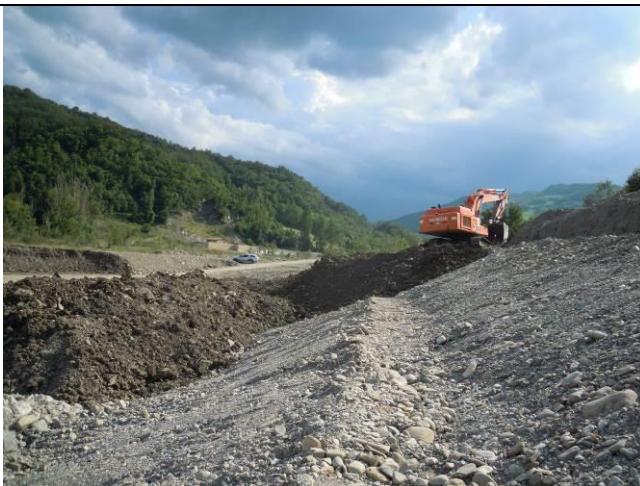
Figura 2.18 Scarpata di abbandono scavo in deroga e fase di rinterro. Foto G. Bonini 07/08/2014

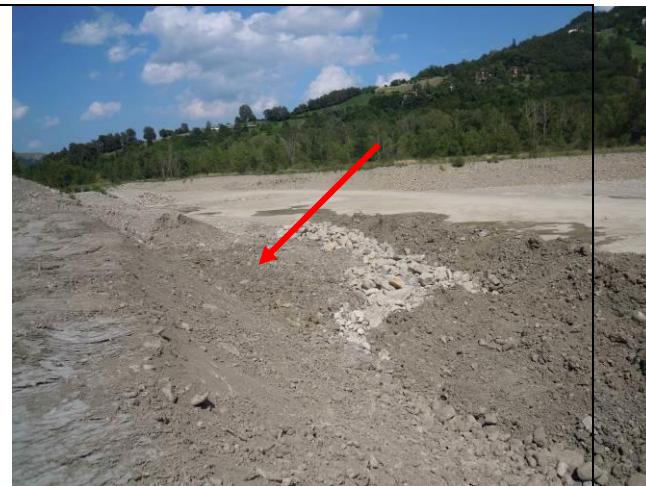
Figura 2.19 Piede corpo di frana sepolto (in figura indicato dalla freccia) con scogliera al piede e rinterro a valle. Foto G. Bonini 12/08/2014

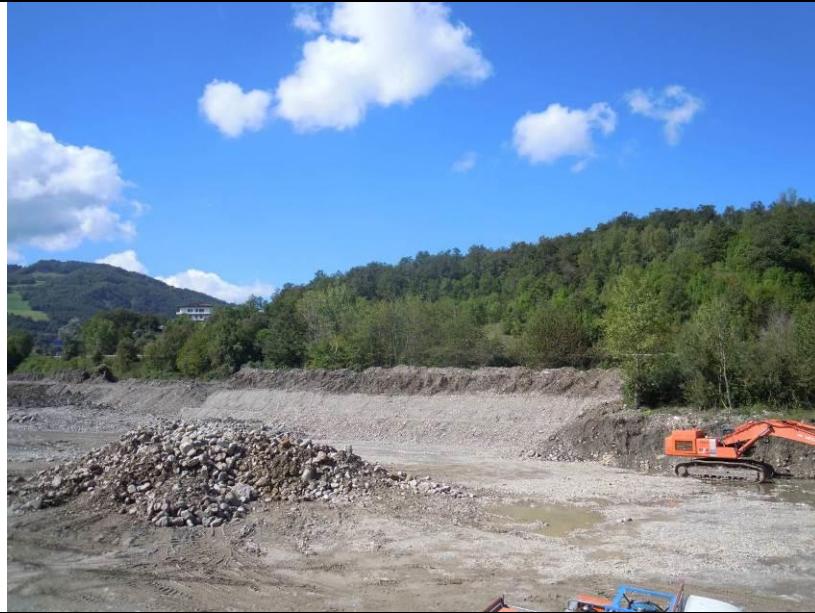
Figura 2.20 Fronte di scavo. A sinistra area in ripristino con rinterro di terreno extracava; nella zona centrale fronte con profilo di abbandono, a destra porzione del fronte ancora da scavare e scoticare.

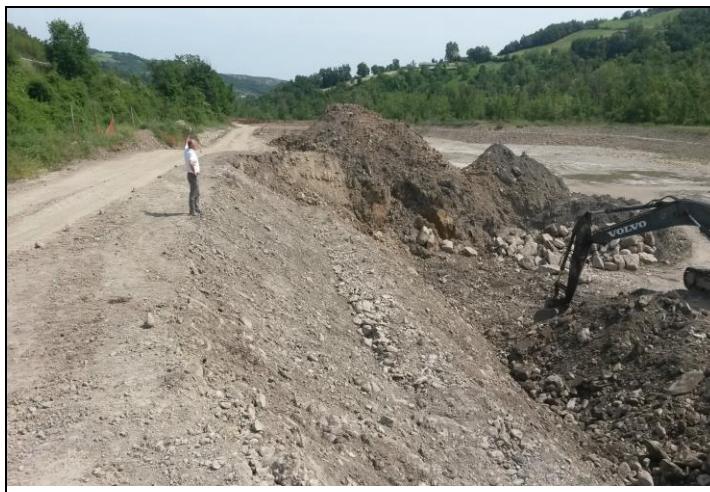
Figura 2.21 Scarpata di scavo in fascia di deroga e fase di rinterro settore PAE1. Foto G. Bonini 13/05/2015

fase 1 Scavo settore sud (PAE 1 residuo) in aree di deroga SP486r. Tale lavoro è stato eseguito tra il 4/05/2015 ed il 29/05/2015. In tale periodo sono proseguiti le attività di ripristino morfologico della sponda sinistra;

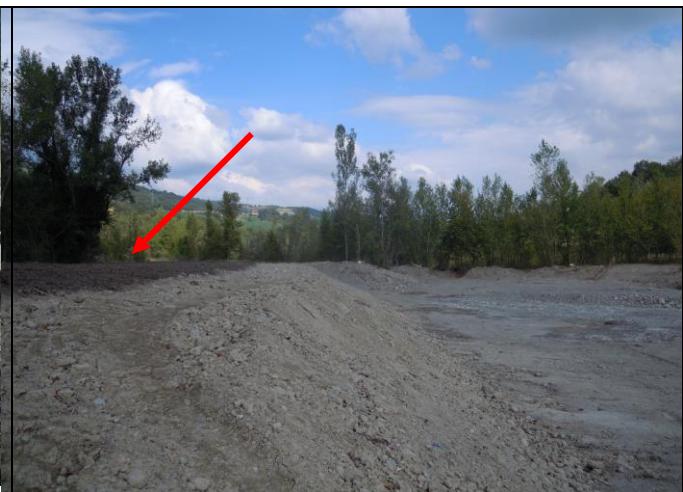
Figura 2.22 Scarpata di ripristino sponda sinistra zona PAE2. A monte area con ammendante. Foto G. Bonini 15/09/2015

fase 2. Scavo del settore nord (PAE 2) fino al limite della deroga alla SP486r. Le attività sono iniziate il 03/08/2015 e terminate in data 15/09/2015. Contestualmente agli scavi sono proseguiti i lavori di sistemazione morfologica. Sono iniziate le attività di recupero ambientale con la messa a dimora di ammendante e semina di essenze erbacee di parte del settore nord della cava (zona PAE 2).

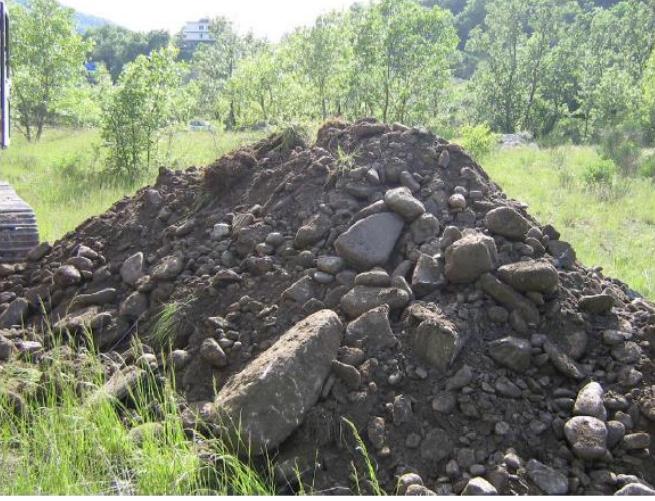
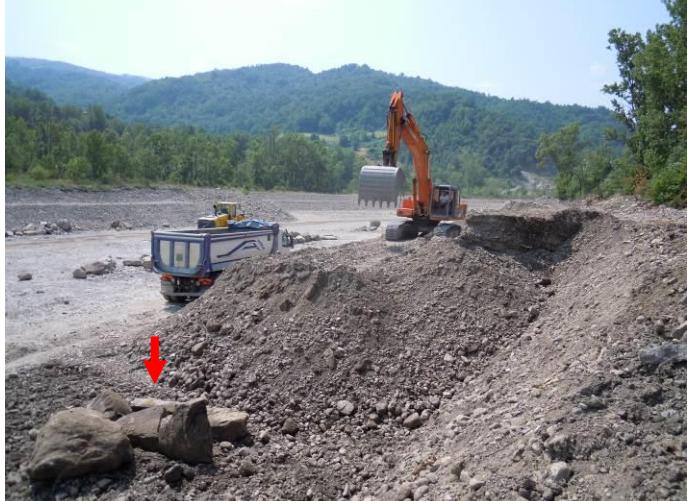
<p>Figura 2.24 Cumulo materiale tipico del giacimento alluvionale della Gavia. Pozzetto esplorativo. Foto Bonini 2011</p>	<p>Figura 2.25 Fronte di scavo in coltivazione. Si nota scarsa presenza di suolo in superficie, buona classazione del deposito alluvionale (AES8a) e la presenza di massi di grandi dimensioni (evidenziati dalla freccia) immersi nel deposito "ghiaioso" (in modo casuale). Foto Bonini 16/07/2013.</p>

In particolare dal punto di vista granulometrico la ghiaia presenta ciottoli arrotondati sovente allungati di diametro variabile da 1-2 cm a 10-15 cm; sono presenti massi arrotondati in discreta quantità (circa 5%) con diametro anche maggiore di 100 cm.

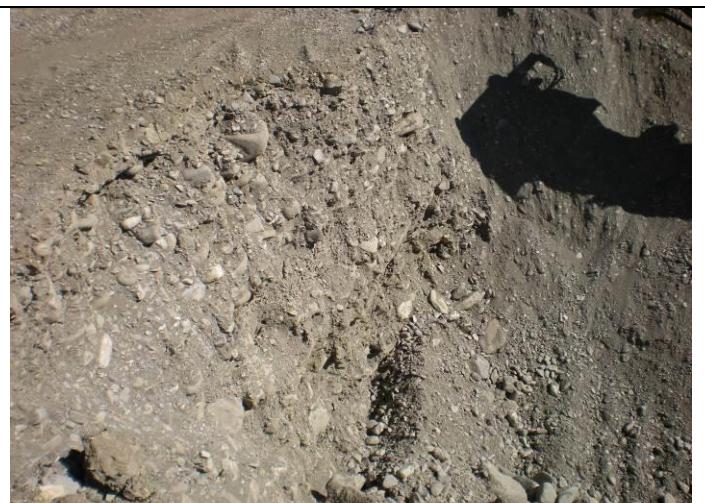
Figura 2.26 Taglio del fronte di scavo per visionare la tipologia del deposito (AES8a), granulometria ed eventuali embricate.

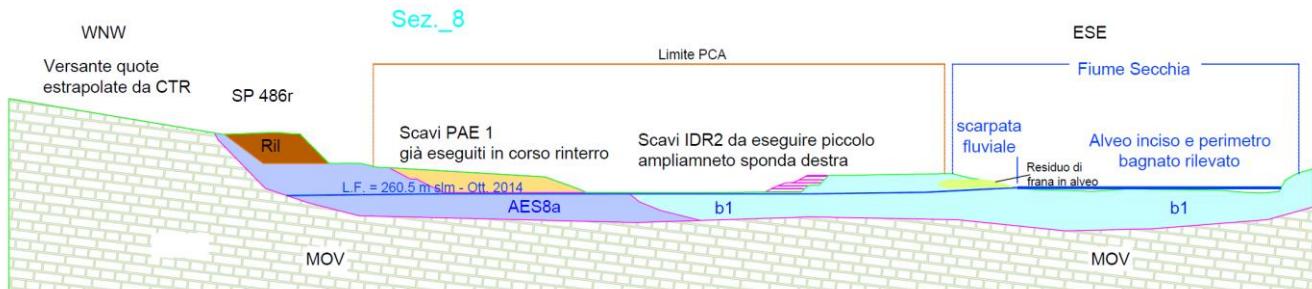
Figura 2.27 Sezione 8

Sezione 8. La sezione 8 è posta nel settore sud o di monte dell'area di intervento; nella sezione si evidenzia la presenza dei depositi AES8a sulla sponda sinistra e dei depositi b1 sulla sponda destra e nella zona centrale. I depositi alluvionali erano separati da una scarpata ora non più presente (area già scavata). I depositi alluvionali sono posti sopra un substrato roccioso (MOV) disposto a traversapoggio con leggero franapoggio lungo il versante di sinistra. Sulla sponda sinistra è ben visibile il rilevato stradale della SP486r. Nella sezione è riportata la quota piezometrica dell'autunno 2014, in quanto in tale data oltre ai rilievi piezometrici sono stati eseguiti alcuni rilievi topografici del pelo dell'acqua dai quali si evince una fase alimentante della falda da parte del corso d'acqua.

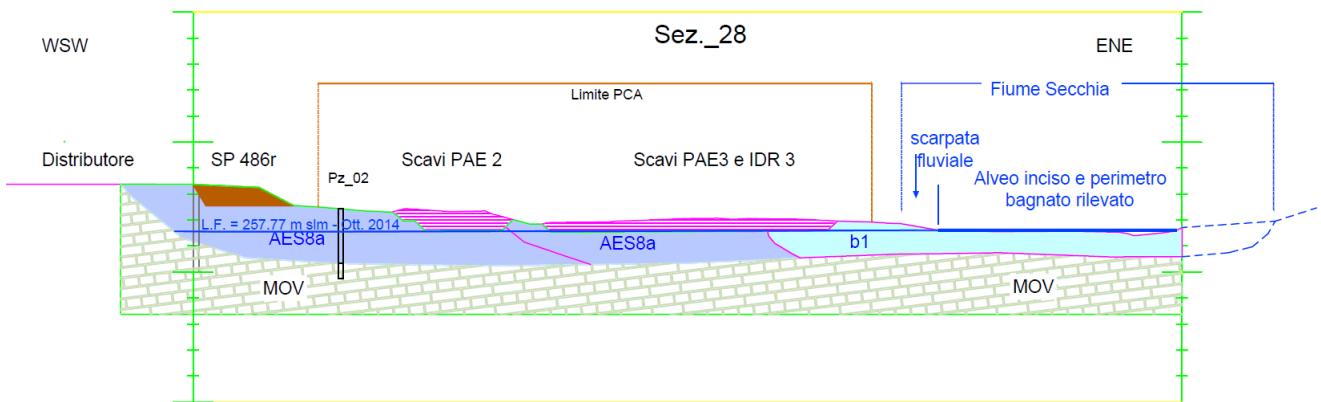
Figura 2.29 Sezione 28

Sezione 28. La sezione 28 è posta nel settore nord o di valle dell'area di intervento; nella sezione si evidenzia la presenza dei depositi AES8a sulla sponda sinistra ed i depositi b1 sulla sponda destra. I depositi alluvionali sono posti sopra un substrato roccioso (MOV) disposto a traversapoggio con leggero reggipoggio lungo l'alveo. In sponda destra è segnalato, ma coperto dalle alluvioni, il contatto geologico (graduale) tra Flysch di M.te Venere e la Formazione di Monghidoro (MOH); tale limite non è rappresentato nelle sezioni. Sulla sponda sinistra è ben visibile il rilevato stradale della SP486r. Nella sezione è riportata la quota piezometrica dell'autunno 2014 in quanto in tale data oltre ai rilievi piezometrici sono stati eseguiti alcuni rilievi topografici del pelo dell'acqua dai quali si evince come nell'area le quote piezometriche ed il livello idrometrico si trovassero quasi in equilibrio.

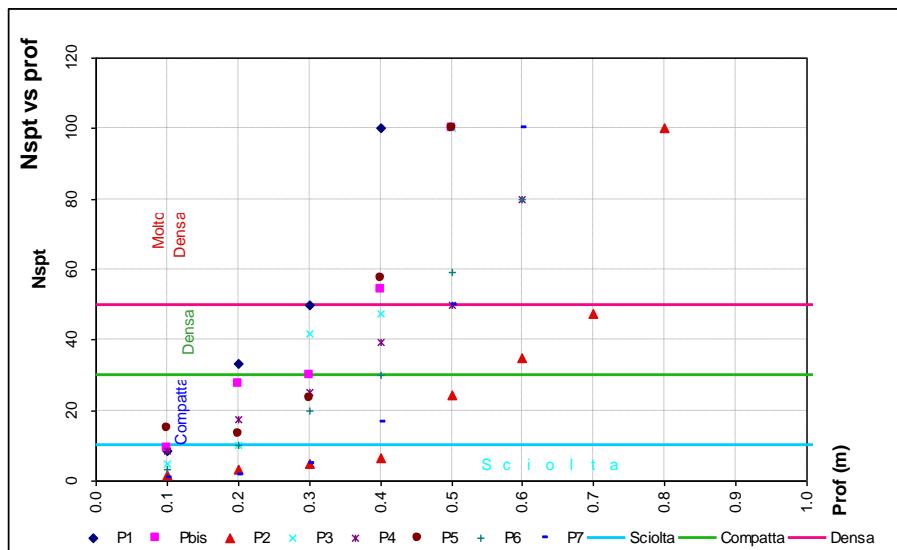
Figura 2.30. Valori di Nspt in funzione della profondità. Si noti come le ghiaie risultino affioranti-subaffioranti.

Le indagini eseguite hanno permesso di ricavare alcuni parametri meccanici caratteristici tra cui, in primo luogo il valore di N_{sp} (standard penetration test).

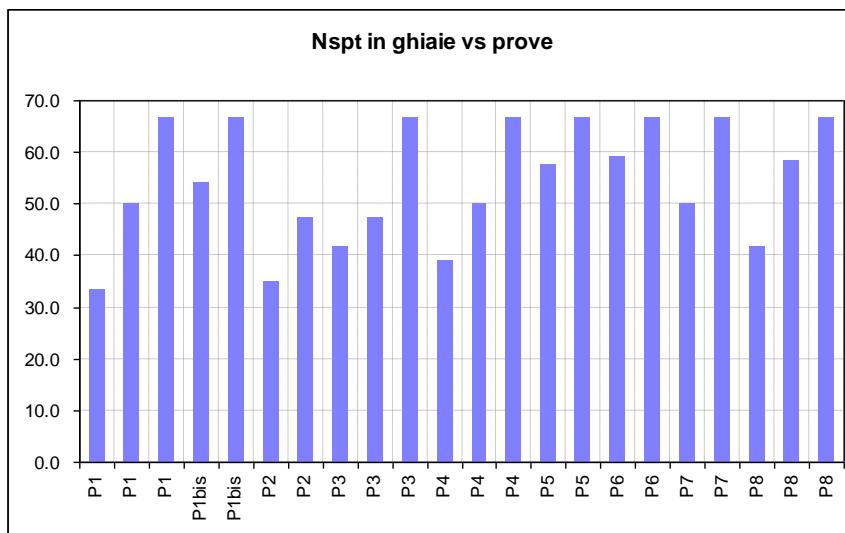
Figura 2.31. Valori di Nspt nelle diverse prove interessanti il livello di ghiaie.

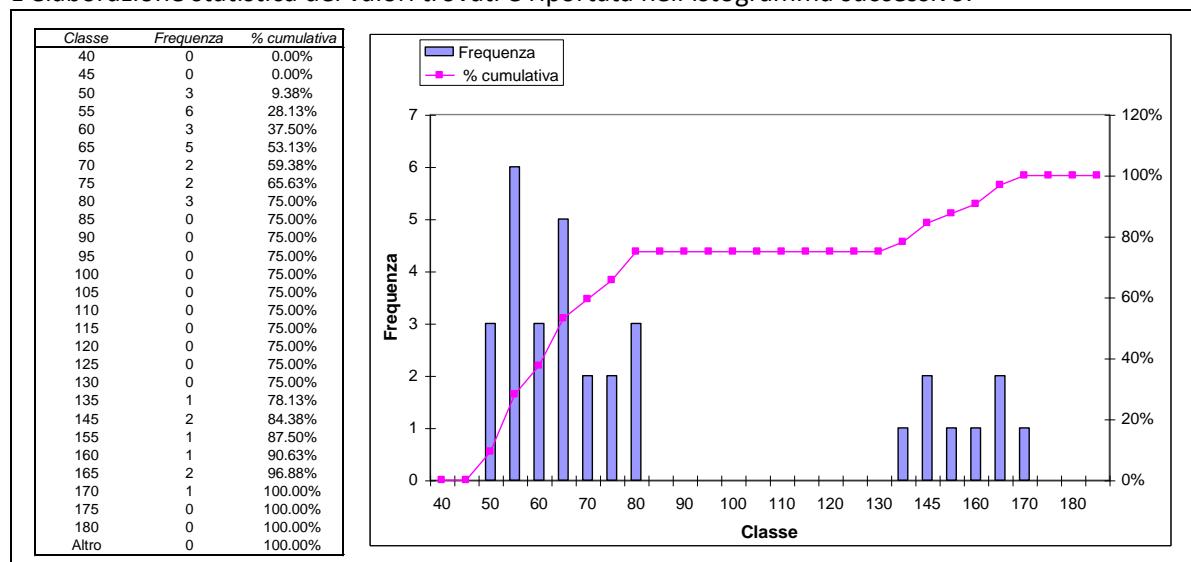
Figura 2.33. Istogramma Valori di E

L'elaborazione statistica dei valori trovati è riportata nell'istogramma successivo.

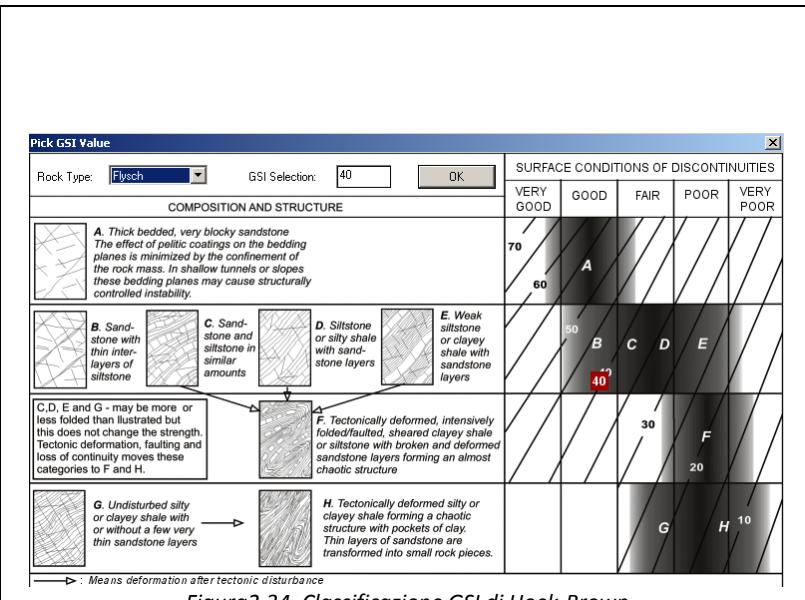
Figura 2.34. Classificazione GSI di Hoek-Brown

Definiti i parametri di base applicando il criterio per i pendii, si ottengono i seguenti parametri geomeccanici caratteristici per i criteri di rottura. Per ottenere i dati relativi all'unità MOV è stato posto un disturbo dell'ammasso D

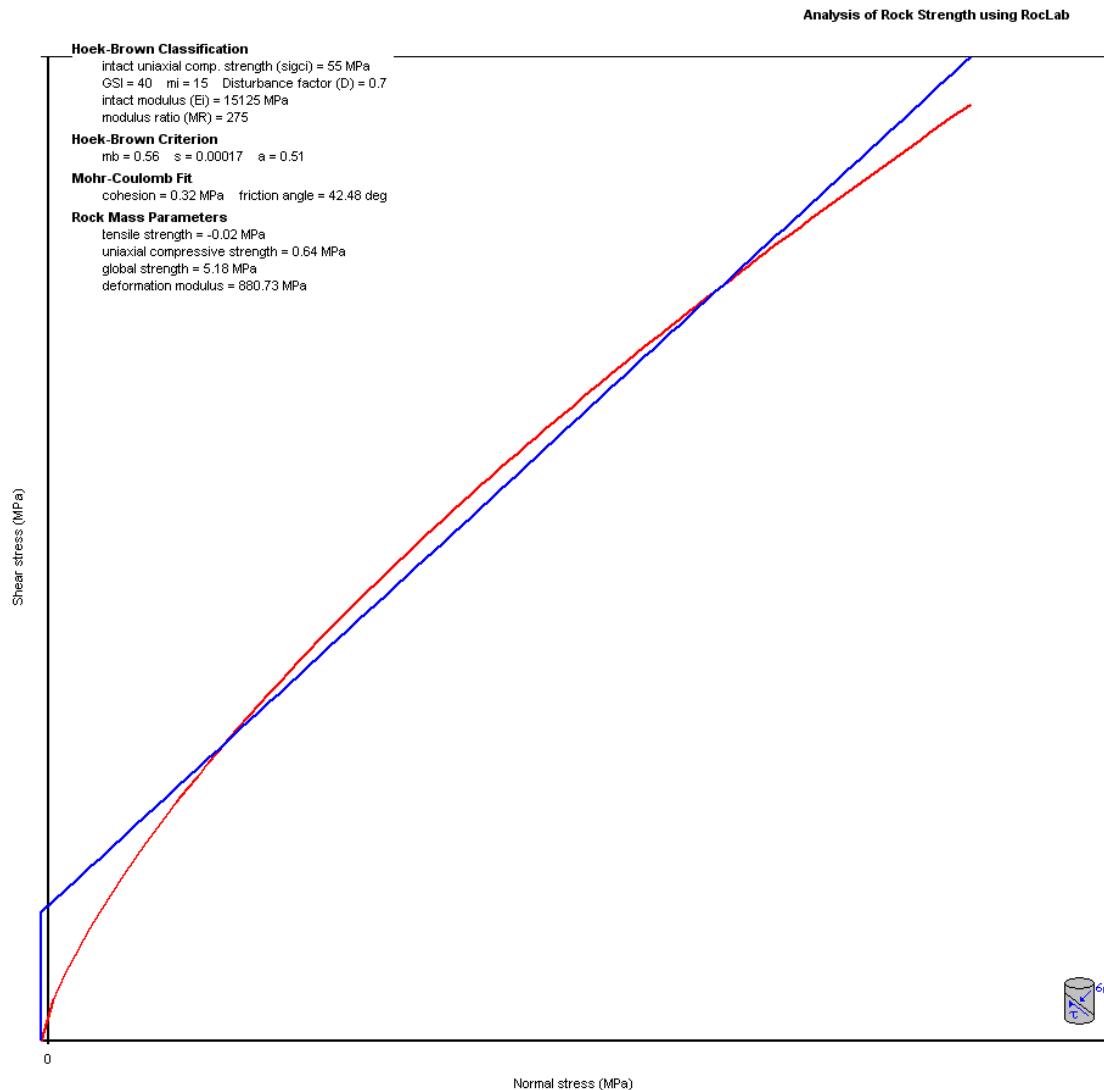
Figura 2.35. Inviluppo di rottura Mohr-Coulomb e criterio Hoek e Brown. Elaborazione con software RocLab per unità MOV ($D = 0.7$)

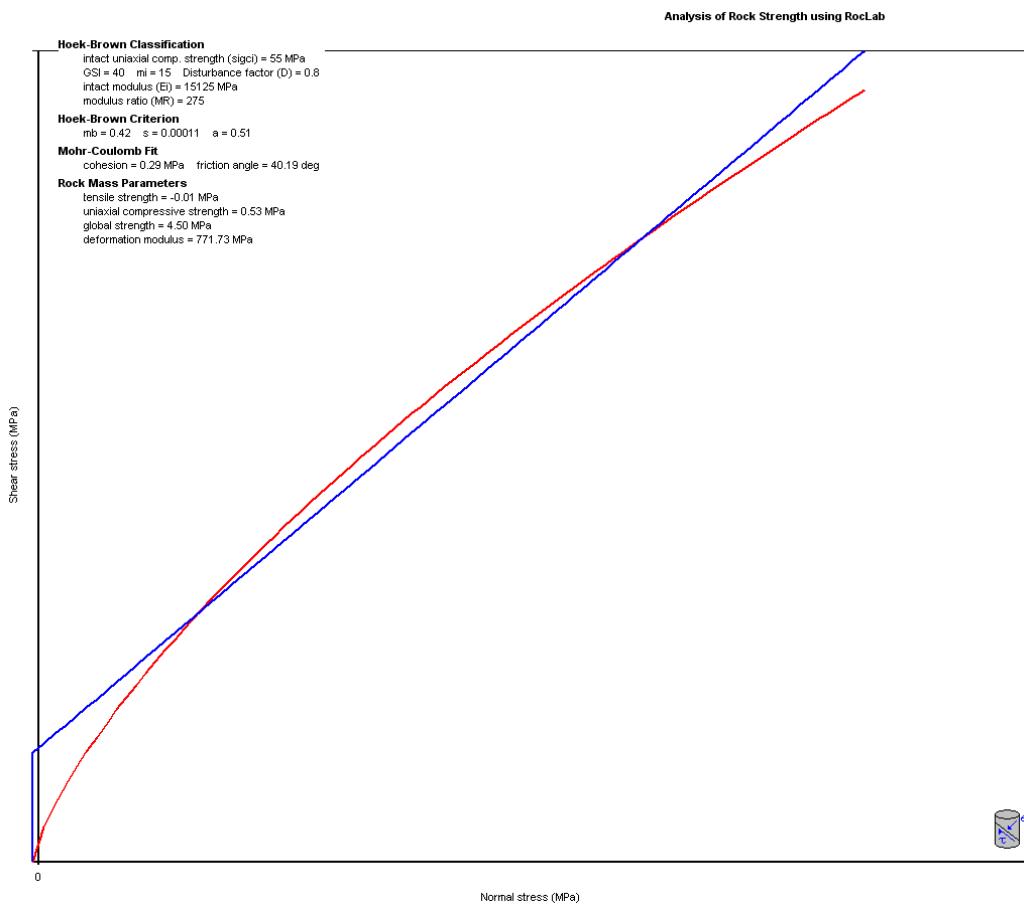
Figura 2.36. Inviluppo di rottura Mohr-Coulomb e criterio Hoek e Brown. Elaborazione con software RocLab per unità MOV ($D = 0.8$)

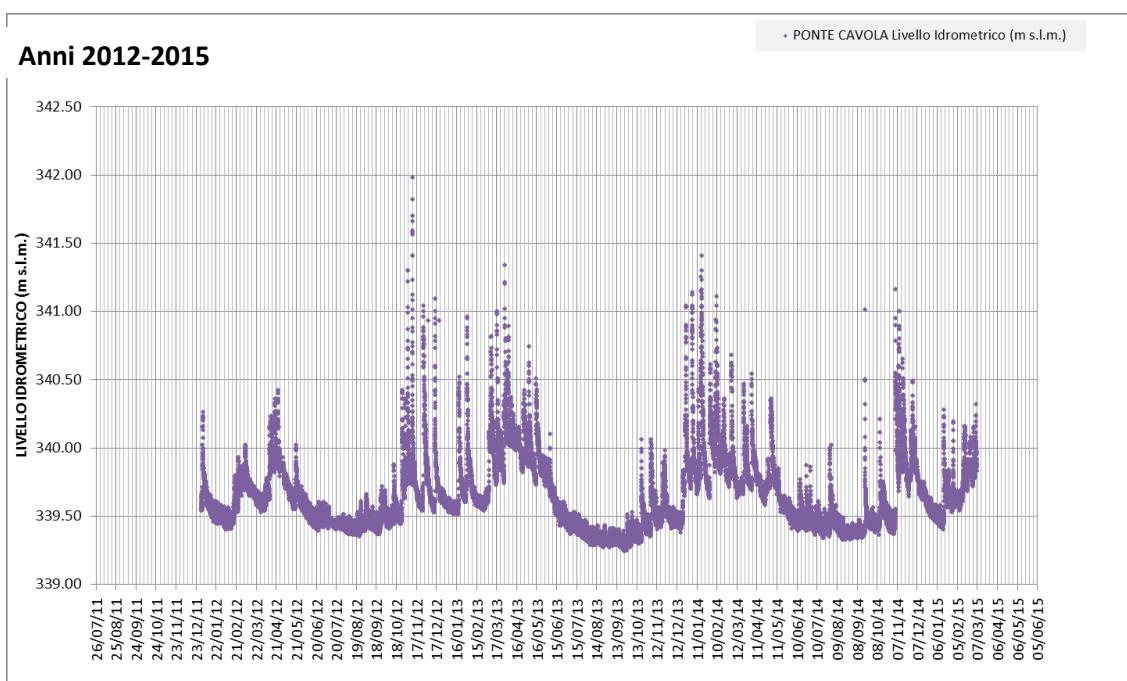
Figura 3.1. Andamento del livello idrometrico del F. Secchia alla stazione di Ponte Cavola

Per quanto riguarda i dati relativi al periodo di attività si fa riferimento alle informazioni riportate nel sito di Arpa Emilia Romagna ove sono disponibili i dati dei livelli idrometrici del fiume Secchia nelle stazioni di Ponte Cavola (a monte del sito) e di Lugo (a valle del sito). Nelle figure seguenti si riportano i dati dal 2012 e 2015.

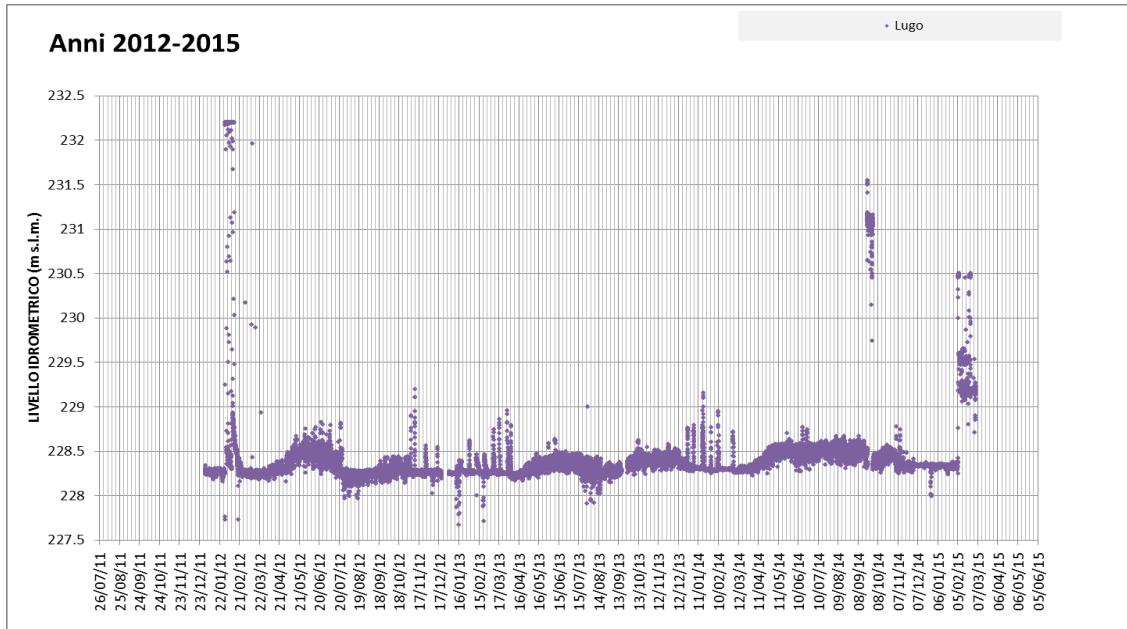
Figura 3.2. Andamento del livello idrometrico del F. Secchia alla stazione di Lugo

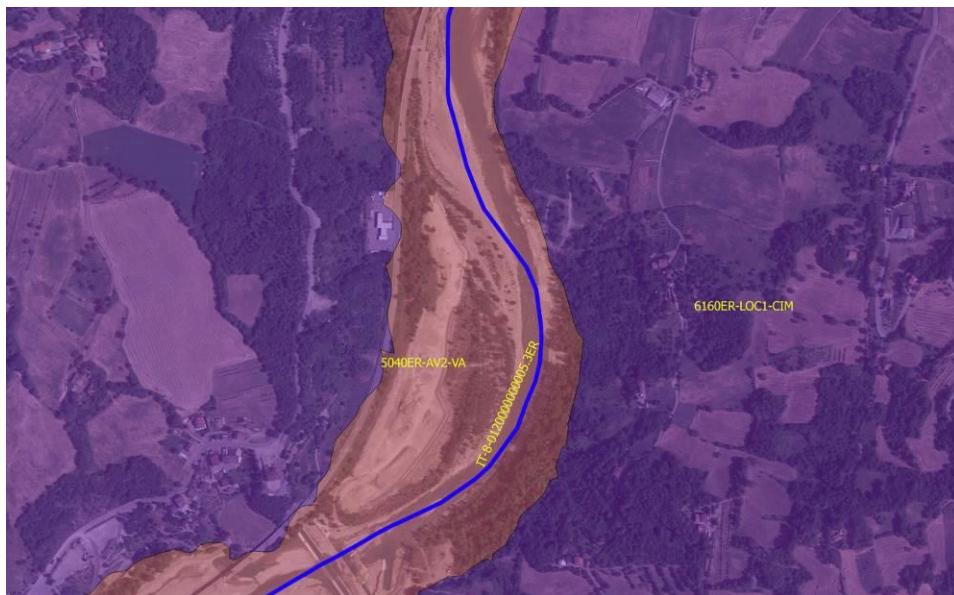
Figura 3.26 Identificazione dei corpi idrici superficiali e sotterranei nei pressi della Cava Molino di Canevarola sulla base dei dati contenuti all'interno di "AdbPo- Progetto di Piano di Gestione del distretto idrografico del Fiume Po, riesame ed aggiornamento 2015, 22 dicembre 2014".

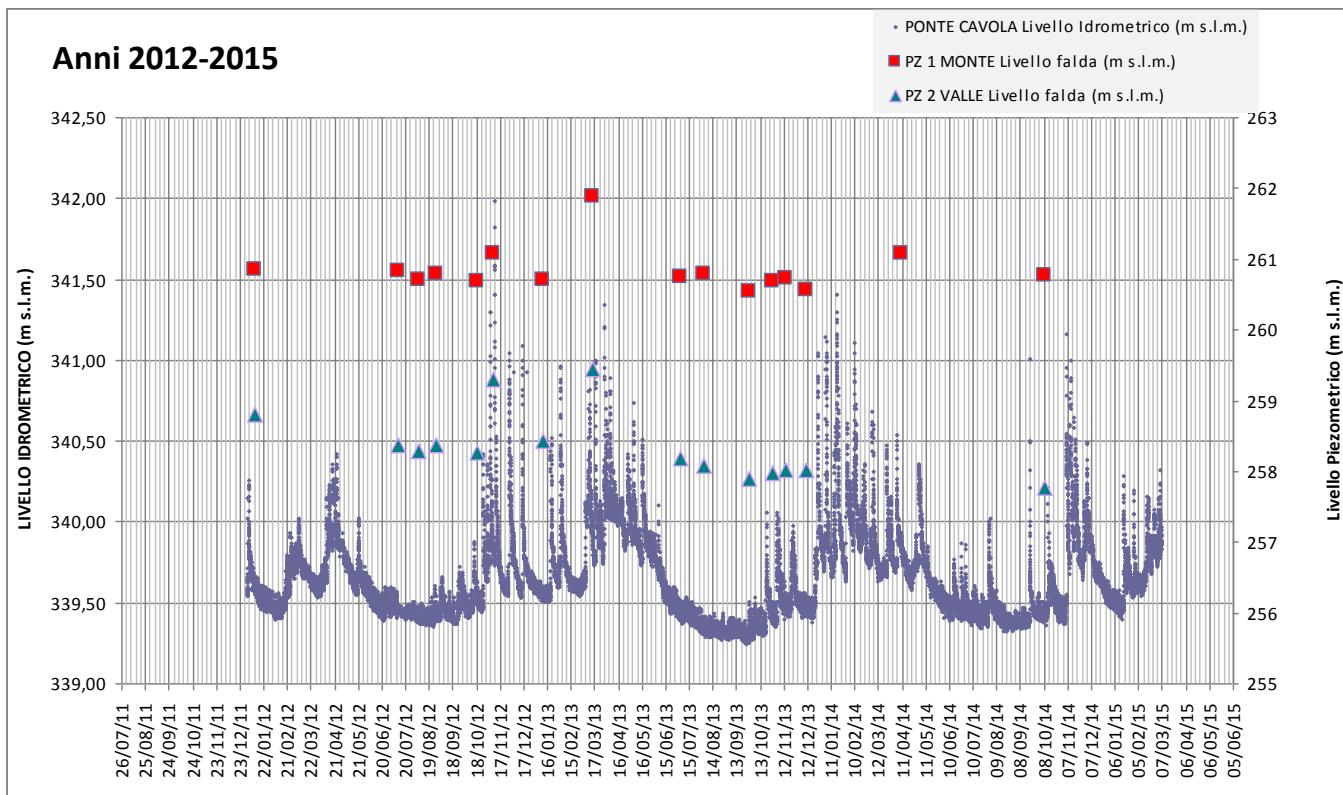
Figura 3.27. Andamento dei livelli piezometrici della falda nei due piezometri Pz1 e Pz2 in relazione all'andamento dei livelli idrometrici del fiume Secchia a Ponte Cavola (a monte dell'area)

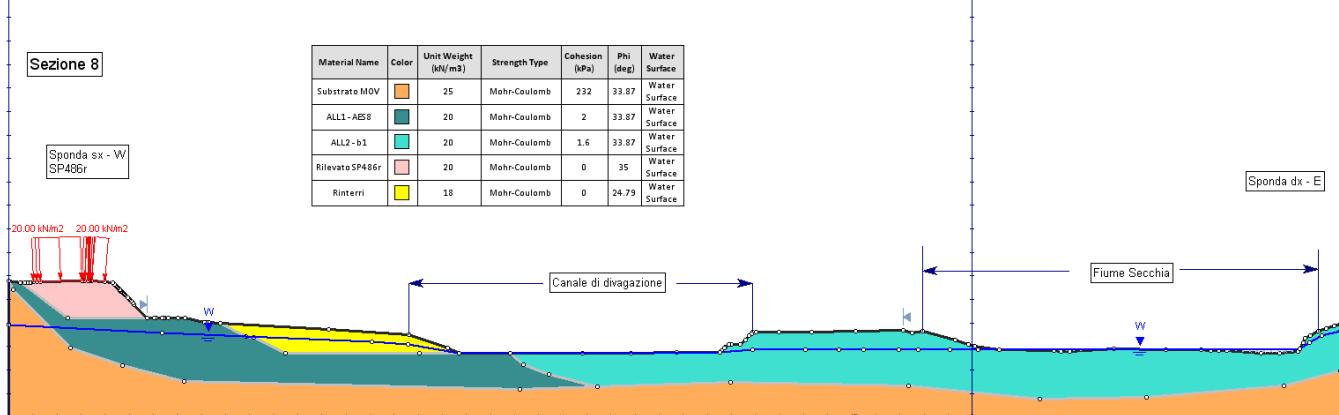
Figura 4.1. Schematizzazione sezione 8. Condizione statica con carico strada SP486r e livello piezometrico di progetto.

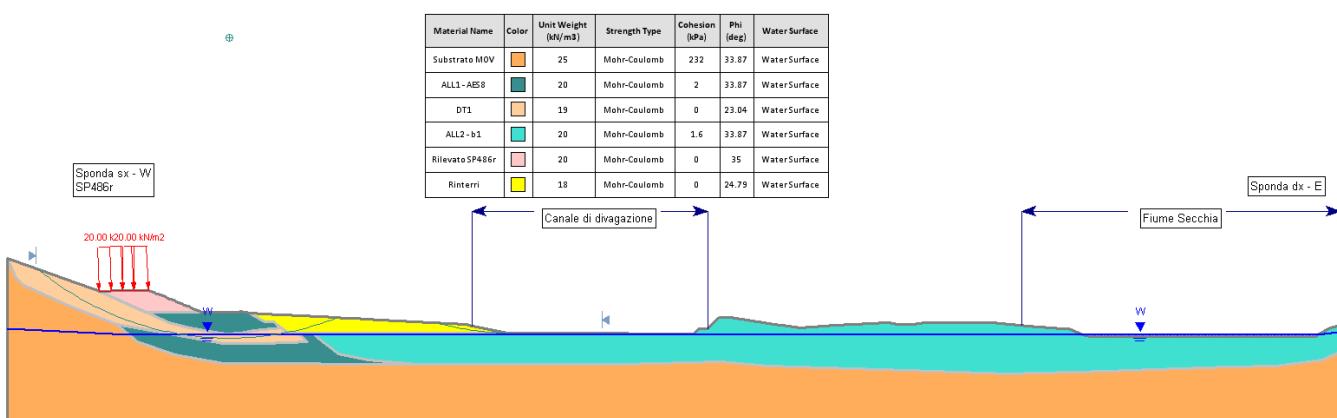
Figura 4.2. Schematizzazione sezione 16. Condizione statica con carico strada SP486r e livello piezometrico di progetto.
