COMUNE
DI BAI SO
PROVINCIA DI REGGIO EMILIA

PIANO DI COLTIVAZIONE E PROGETTO DI SISTEMAZIONE CAVA DI GHIAIA “LA CAVIA”

Geode s.c.r.l. Via Martinella 50/C 43124 Parma Tel 0521/257057 – fax 0521/921910

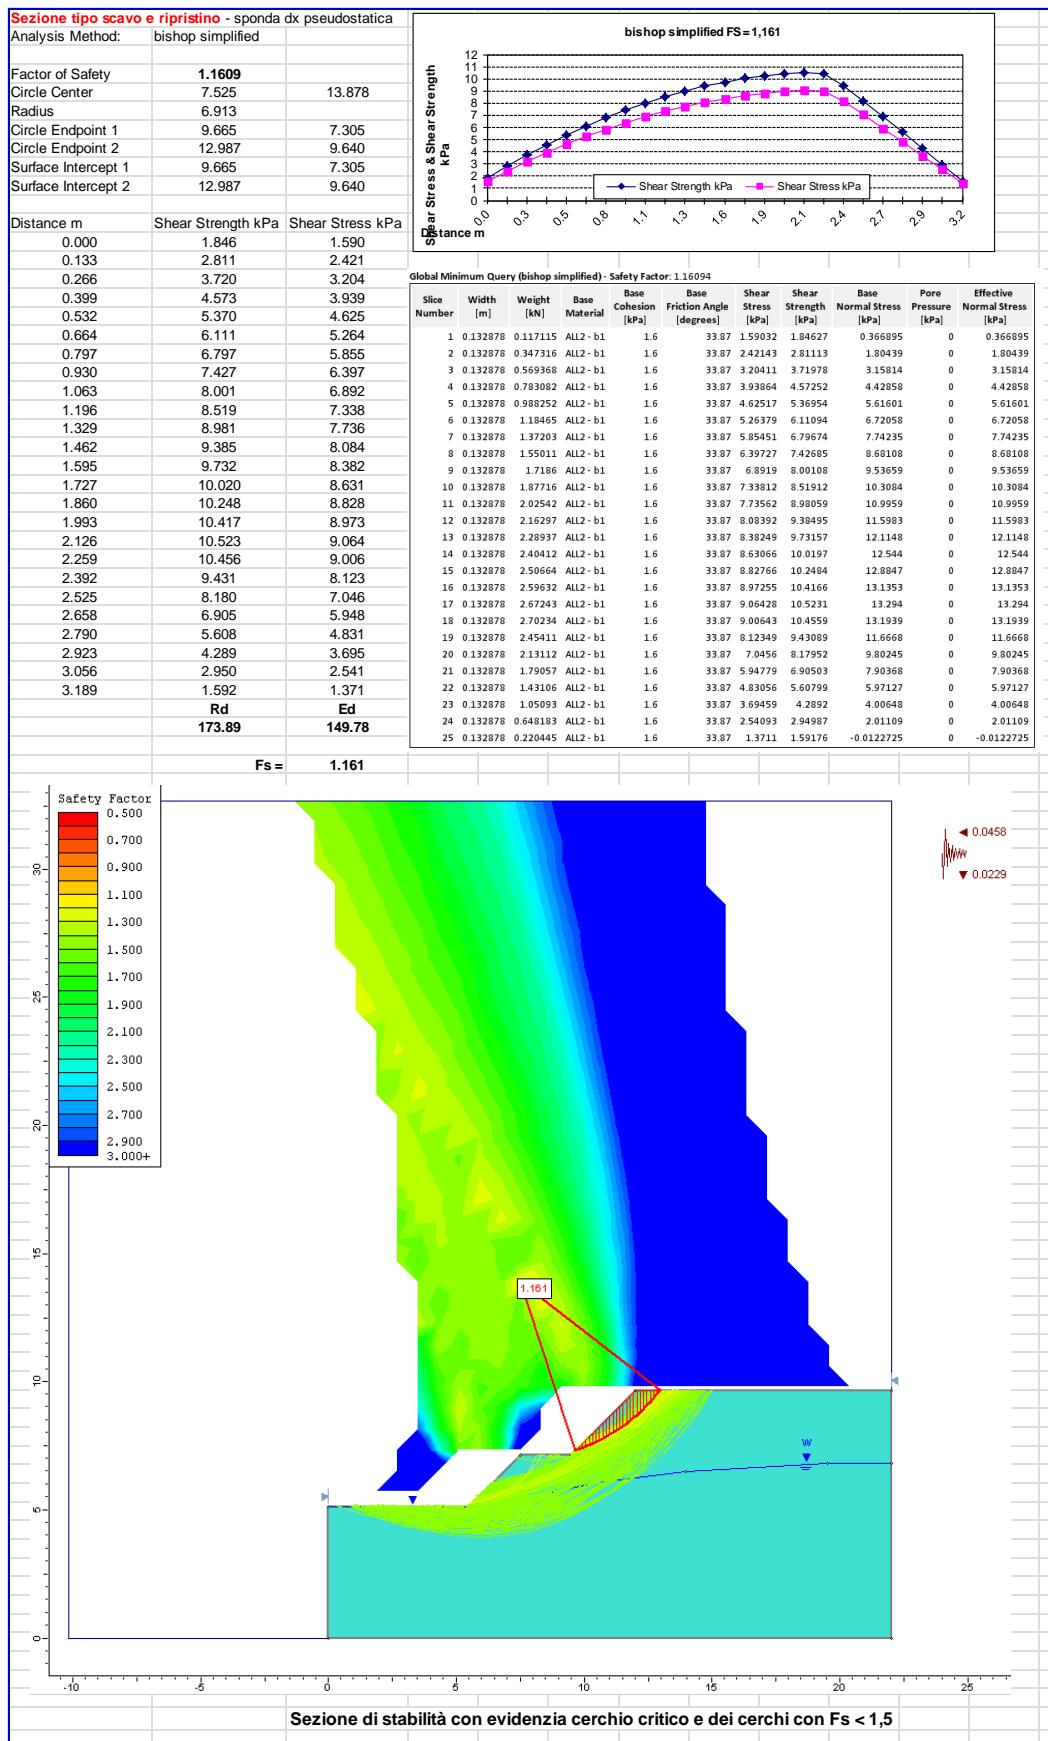
c.6

Sezione tipo di scavo e ripristino – sponda destra - condizioni sisimiche
